# 建筑结构安全性 鉴定报告

工程名称：池州市玖阳新能源发电有限公司秋江街道渔光

互补光伏发电项目综合用房

合肥工大共达工程检测试验有限公司

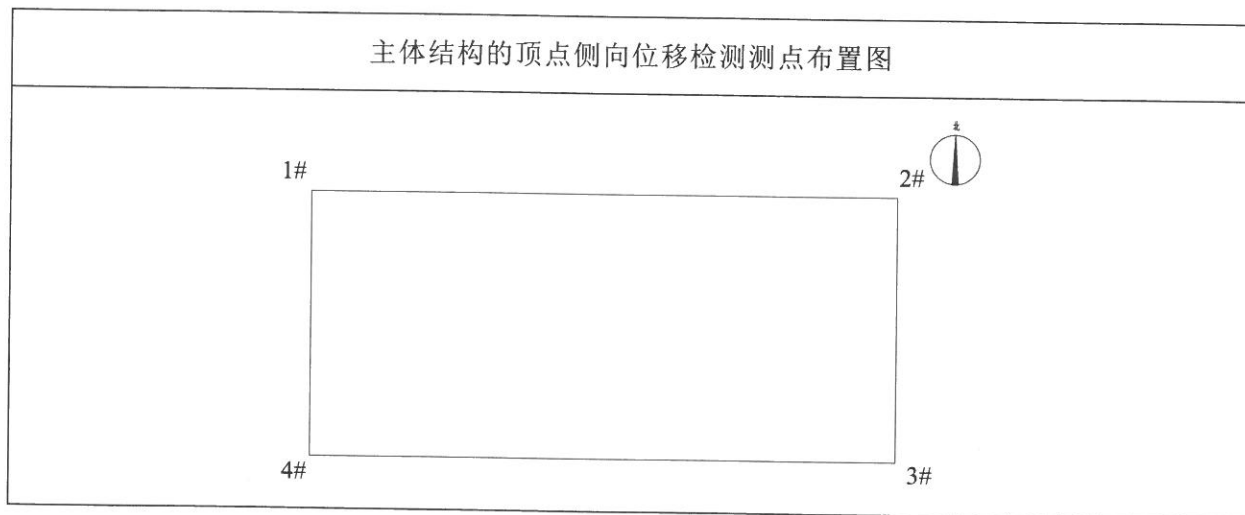
表 4.1 结构倾斜测量结果

现场选取该建筑的阳角部位进行倾斜测量,测量结果见表 4.1。检测的该建筑各观测点顶点侧向位移在《民用建筑可靠性鉴定标准》(GB50292-2015)限值以内。

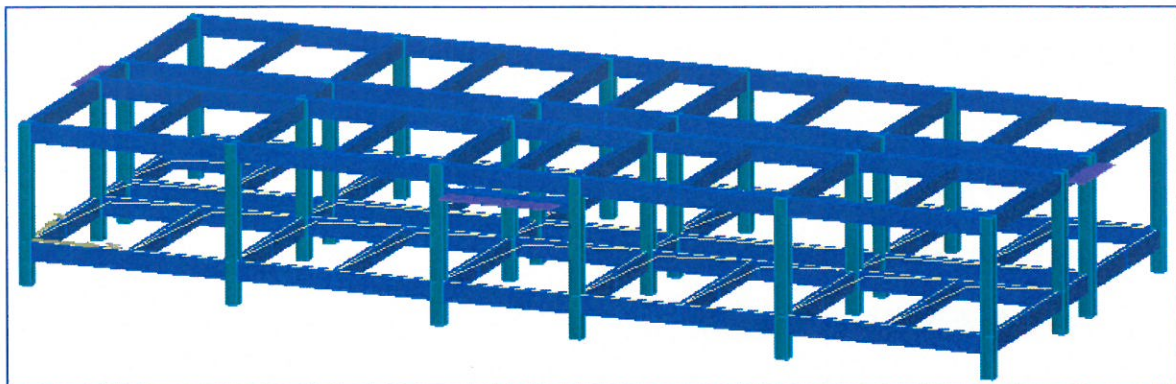
图 5 计算模型图

结合现场实测值，依据现行相关规范，考虑恒载、活载、雪载及风载作用，建立模型进行复核算。对该建筑物上部承重构件进行承载力验算。

经验算，框架梁及次梁承载力满足现行设计规范的要求。

经验算，框架柱承载力满足现行设计规范的要求。

经验算，现浇板承载力满足现行设计规范的要求。
