建筑结构安全性 鉴定报告

工程名称：池州市玖阳新能源发电有限公司秋江街道渔光

互补光伏发电项目配电用房

合肥工大共达工程检测试验有限公司

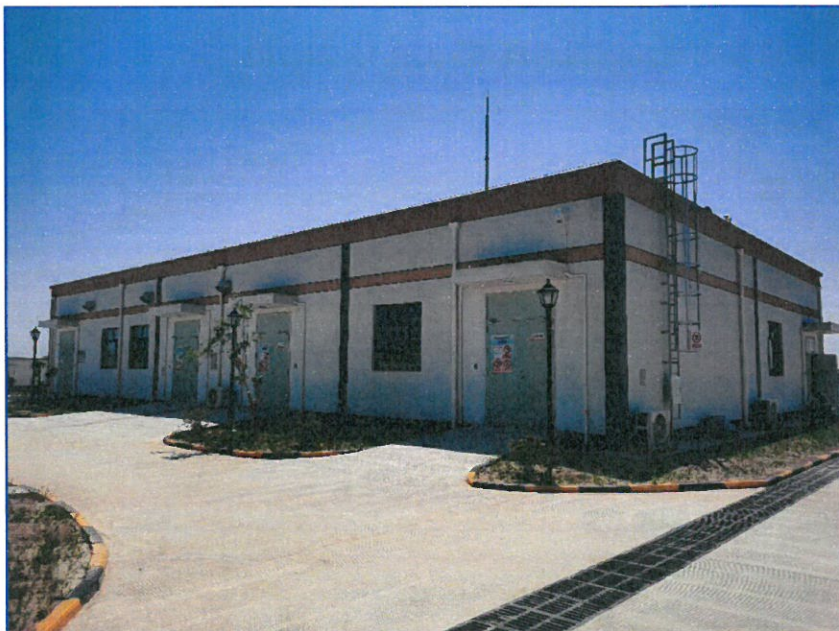
图 1-1 外观照片

经现场调查，该建筑梁、柱及其节点的混凝土未发现明显开裂或局部脱落；结构连接方式正确，构造合理。

该建筑围护结构系统墙体无明显倾斜或位移，也未发现明显墙体裂缝。

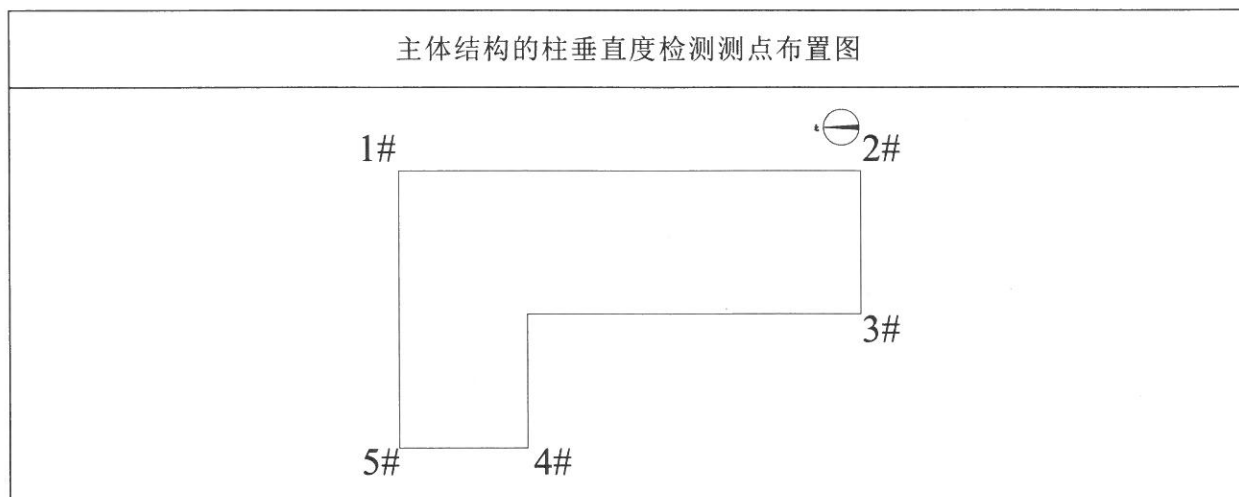
表 4.1 柱垂直度测量结果

现场选取该建筑的阳角部位进行垂直度测量，测量结果见表 4.1。检测的该建筑各观测点柱垂直度在《混凝土结构工程施工质量验收规范》(GB 50204-2015)限值以内。

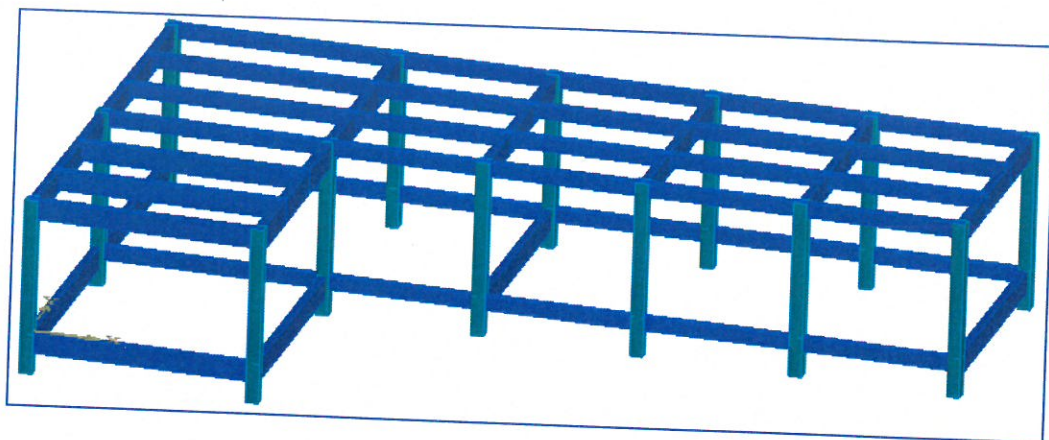
图 5 计算模型图

经验算，框架梁及次梁承载力满足现行设计规范的要求。

经验算，框架柱承载力满足现行设计规范的要求。

经验算，现浇板承载力满足现行设计规范的要求。
